## 平成30年西日本豪雨災害による藤江氏魚楽園の被災状況

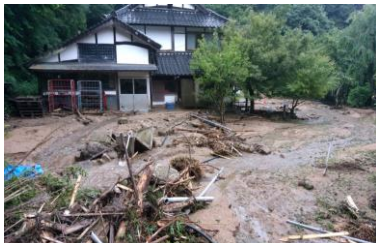
### 母屋前及び周辺

- ・庭園及び裏山からの雨水が溢れ、流れた水により深い溝が生じている。
- ・庭園と反対の谷部にある治山ダムが許容範囲を超えたため鉄砲水が発生し、大量の土砂や瓦礫が堆積している。また、これにより流路が塞がり、溢れた水が全て指定範囲内の母屋方面へ流れ込んでいる。

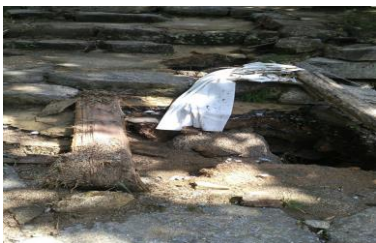
### 階段通路

- ・鉄砲水が発生し、溢れた大量の雨水が濁流となって階段通路全体を激しく流れ、表装の土舗装を剥ただけでなく、土砂や流木が大量に堆積している。
- ・表面を流れた雨水だけでなく、横を流れる水路や地下水が階段下に流れ込み、基礎土を流し空洞が発生し、全体にうねりが生じただけでなく、7カ所で陥没が発生した。

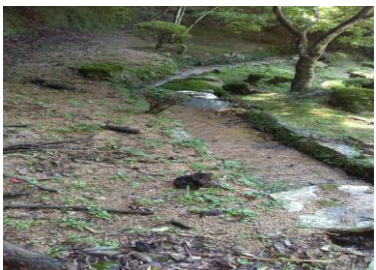
### 導水路及び一の滝への流水路

- ・沈砂池より溢れ出た土砂や流木等により水路が埋没し、溢れた水が庭園内を洗い流している。また、これにより護岸石の一部が動いたため間詰に隙間が生じ、漏れた水により護岸石周辺で陥没が生じている。
- ・一の滝の中段下部より地下水が出水している。

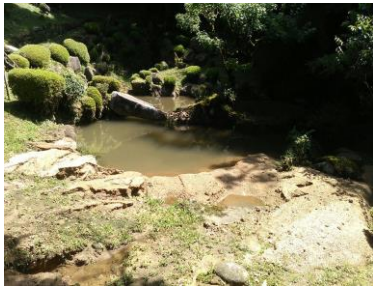
### 中之島（蓬莱島）

・ 亀頭石付近には土砂の堆積が、亀脚石及び亀尾石付近は土砂の流出が認められる。

・ 大量の土砂が流入し、全体に土砂が堆積している。  
・ 拝見石を中心とした手前の護岸、一の滝及び二の滝下部、溜樹からの排水部等を中心に全体の約1/4が完全に埋没している。

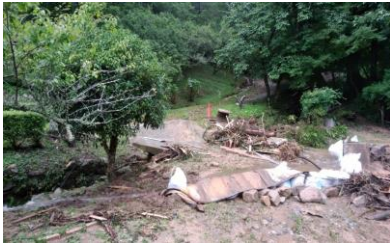
### 周辺部

・ 入口付近やスロープ兼管理用道路等も激しい雨水により陥没や深い溝が生じるとともに大量の土砂や流木が散乱している。また、下にある売店等に大量の雨水が流れ込み、床上浸水が生じるとともに、電気、水道が止まっている。

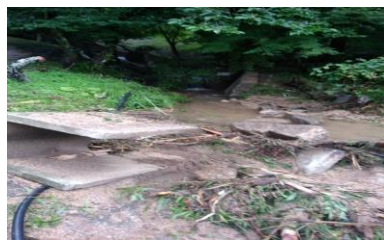
### ライトアップ照明器具

・ 設置しているライトの一部が水没や雨水に流され毀損している。また、配線の一部が断線している。
