平成30年西日本豪雨災害による藤江氏魚楽園の被災状況

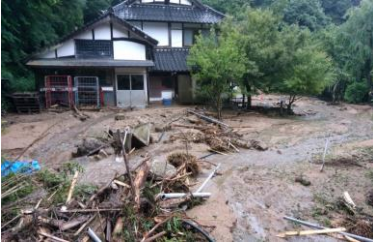
母屋前及び周辺

- ・庭園及び裏山からの雨水が溢れ、流れた水により深い溝が生じている。
- ・庭園と反対の谷部にある治山ダムが許容範囲を超えたため鉄砲水が発生し、大量の土砂や瓦礫が堆積している。また、これにより流路が塞がり、溢れた水が全て指定範囲内の母屋方面へ流れ込んでいる。

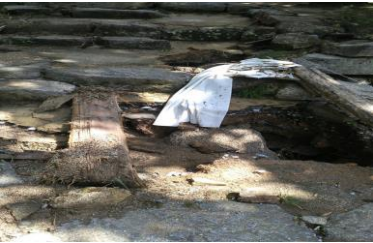
階段通路

- ・鉄砲水が発生し、溢れた大量の雨水が濁流となって階段通路全体を激しく流れ、表装の土舗装を剥ただけでなく、土砂や流木が大量に堆積している。
- ・表面を流れた雨水だけでなく、横を流れる水路や地下水が階段下に流れ込み、基礎土を流し空洞が発生し、全体にうねりが生じただけでなく、7カ所で陥没が発生した。

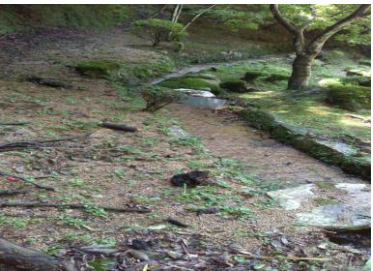
導水路及び一の滝への流水路

- ・沈砂池より溢れ出た土砂や流木等により水路が埋没し、溢れた水が庭園内を洗い流している。また、これにより護岸石の一部が動いたため間詰に隙間が生じ、漏れた水により護岸石周辺で陥没が生じている。
- ・一の滝の中段下部より地下水が出水している。

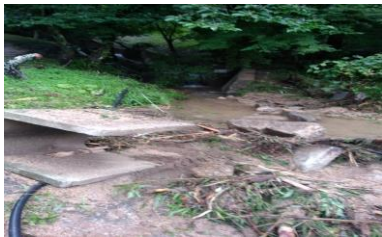
ライトアップ照明器具

・ 設置しているライトの一部が水没や雨水に流され毀損している。また、配線の一部が断線している。
